ÖVERSIKTLIGA PLATSUNDERSÖKNINGAR AV
TRÖSKLADE VIKAR I STOCKHOLMS LÄN FÖR
BALTICSEA2020'S KUSTZONSPROJEKT

APRIL – MAJ 2011

NATURVATTEN I ROSLAGEN AB FÖR BALTICSEA2020

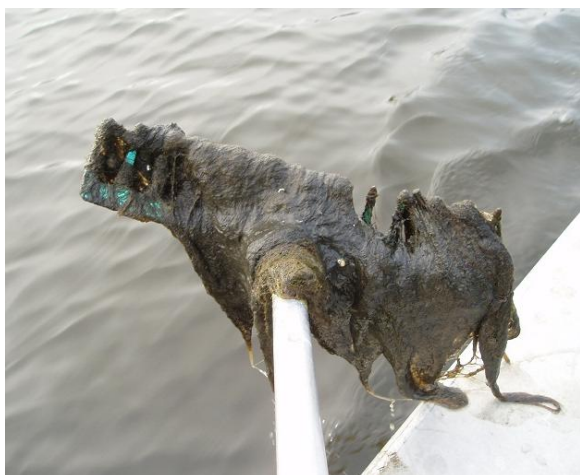
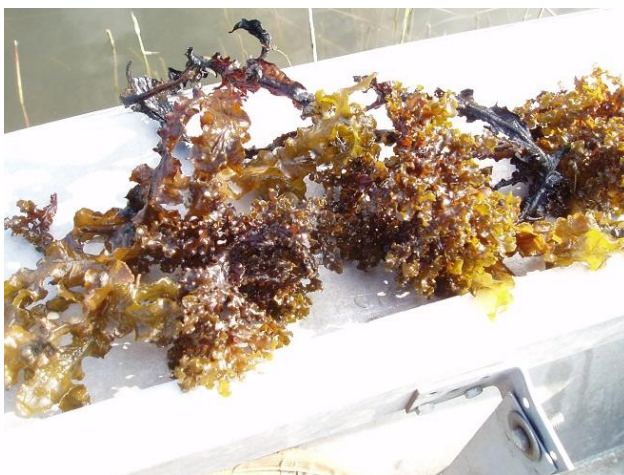
I vikens inre grunda del förekom undervattenvegetation mycket rikligt i form av slinga, korsandmat, näckmossa och lösliggande frisk tång till ca 2,5 m. I viken vid Andersberg växte en matta av kransalger på 1,6-2,5 m djup. Därefter noterades enbart slangalger (cf Vaucheria) till 2,6 m. Utanför vassen i höjd med Strömsäng förekom fastsittande blåstång (och sannolikt också smaltång) på hårbotten till ca 2,5 m djup.

Ca 85 % av vikens botten utgör grundområden (0-6 m) med grundläggande förutsättningar för höga biologiska och ekologiska värden. Baserat på kompensationsdjup beräknat från det siktdjup som registrerades vid den aktuella inventeringen uppgår undervattenvegetationens teoretiska maximala djuputbredning till 4,0 m, motsvarande drygt 70 % av vikens botten.

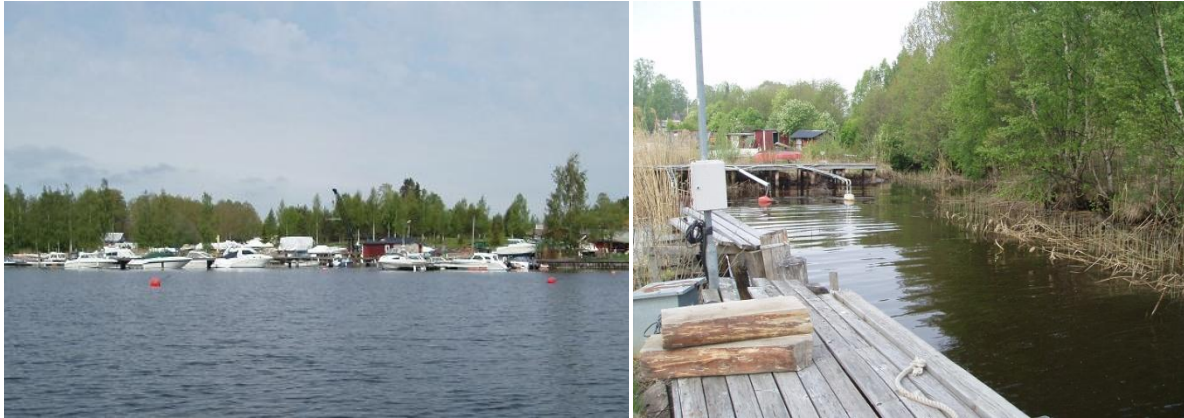
Länsstyrelsens kartering av strandexploatering visar en kraftig exploatering av hus och bryggor i vikens norra del, vid norra Sandviken samt bitvis i sundet norr om tröskeln och vid denna. Stora delar av vikens västra del anges som oexploaterad. Fältinventering bekräftar i stort sett denna bild. Vikens innersta norra del, öster om Bergshamraåns utlopp, är dock opåverkad av fysisk störning och inte kraftigt exploaterad så som framgår av länsstyrelsens kartering. Bebyggelsen kring viken utgörs sannolikt i huvudsak av permanentboenden, exempelvis i Bergshamra och Hästängen, men även fritidshusområden förekommer. I några områden, exempelvis vid Strömsäng, har gräsmattor anlagts ända ned till vattnet. Vidare belastas viken av utsläpp från reningsverket i Bergshamra samhälle. Antalet mindre bryggor uppskattades till cirka 70 vilket i jämförelse med

andra områden får anses vara ganska lite. Dock finns sju småbåtshamnar/gemensamma bryggor med tillsammans cirka 550 båtplatser. Totalt uppskattades antalet båtplatser i viken till 700. Vid vikens norra strand finns en såg och vid Sandviken ett varv. Muddring och/eller utfyllnad har utförts vid vägbron i tröskelområdet, vid Enviken, i flera mindre områden i anslutning till tomtmark samt förmodligen också vid varvet, sågen och flera av småbåtshamnarna.

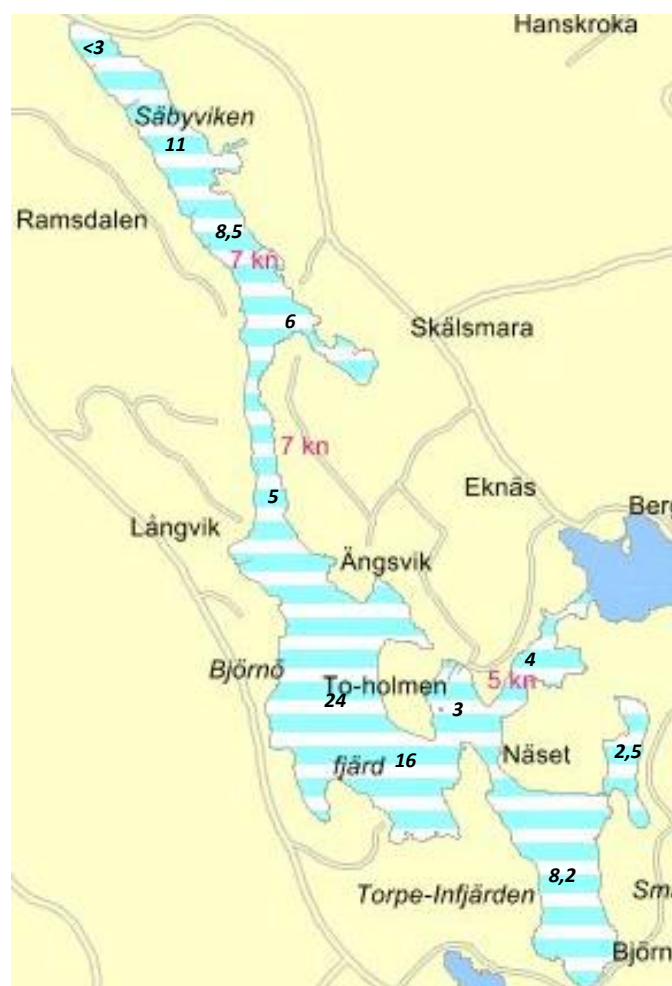
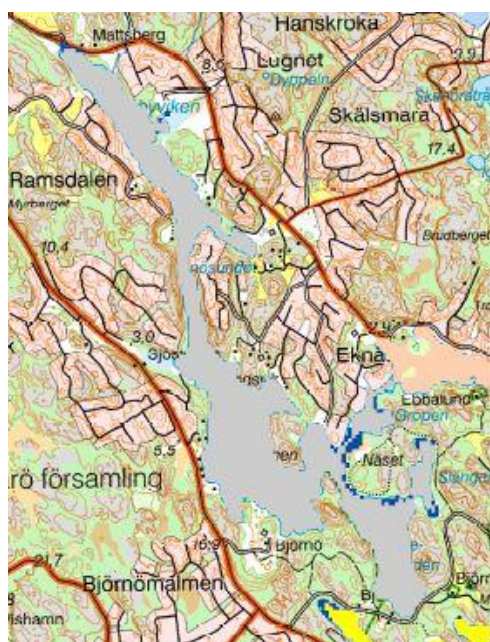
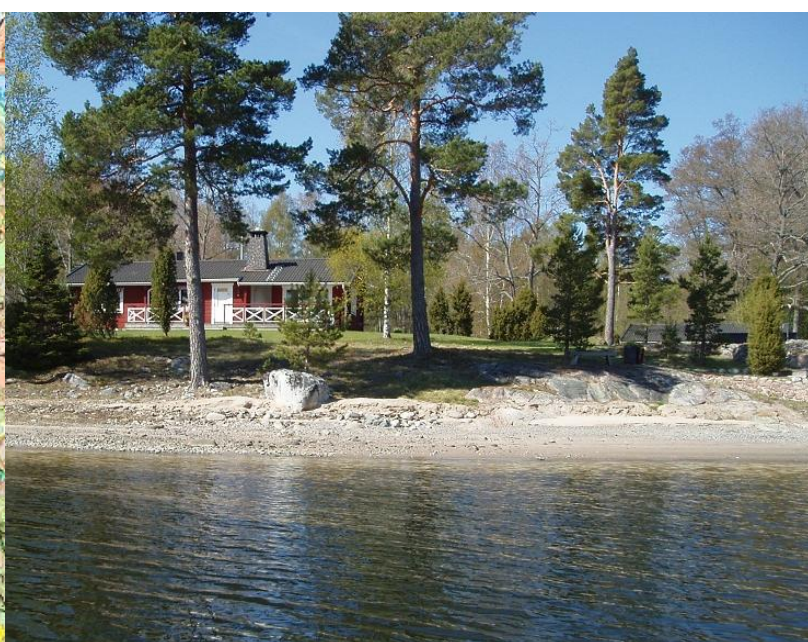
Björnöfjärden utgör oklassificerat område (grått) i länsstyrelsens naturtypskartering. Den enda information kartan visar är större sammanhängande vassbälten (blått) kring Näset i vikens södra del samt vid Säbyvikens östra strand. Vid fältbesök visade sig bottensubstratet i viks-systemets djupare delar bestå av lös svart, svavelväteluktande findetritusgyttja. Strandområdenas botten var varierade och utgjordes omväxlande av håll, grovlerogyttja och lera. Sand- och grusbotten noterades i några områden i östra Säbyviken samt i södra Torpe-Infjärden.

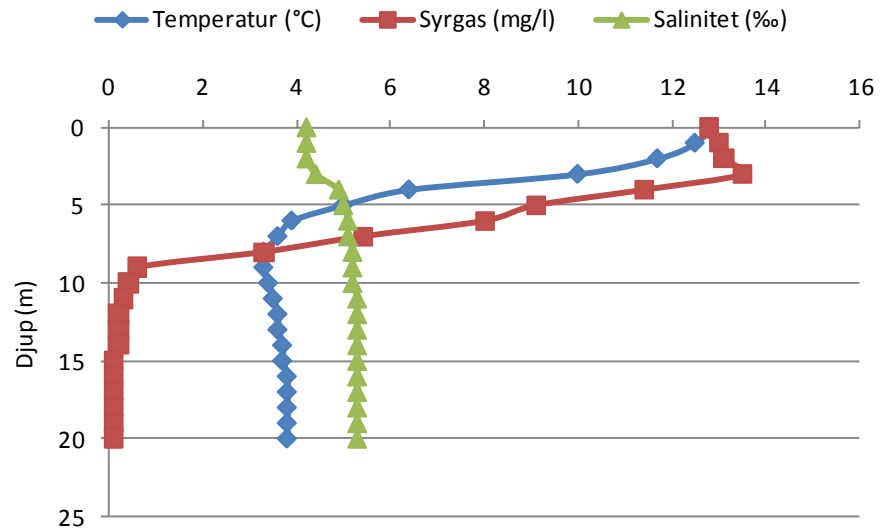
Provtagning i Björnöfjärden visade en tydligt temperaturskiktad vattenmassa med ett grunt liggande språngskikt. Syrgashalten var mycket hög i ytvattnet till följd av algbloomning, men minskade drastiskt redan från ca 4 m djup och låg under 1 mg/l från 9 m djup till botten. Bottenvattnet luktade starkt av svavelväte. Salthalten ökade från 4,2 ‰ vid ytan till 5,3 ‰ vid botten. Siktdjupet uppmättes till 3,4 m.

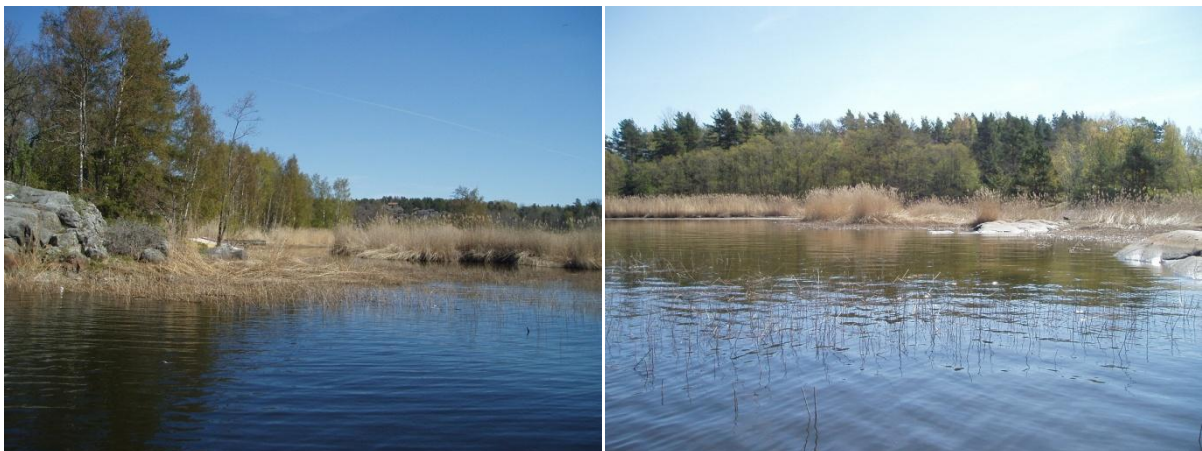
Längs viksystemets stränder finns flera större sammanhängande vassbälten och utanför dessa grunda mjukbottnar; dessa miljöer är sannolikt mycket värdefulla för både fisk och fågel. Undervattensvegetation som noterades var slinga, hornsärv, borstnate och kransalger (rödsträfs). Blåstång hittade endast vid tröskelområdet, och enbart lösliggande och delvis nedbrutna exemplar. Kärlväxter förekom till minst 3,5 m djup.

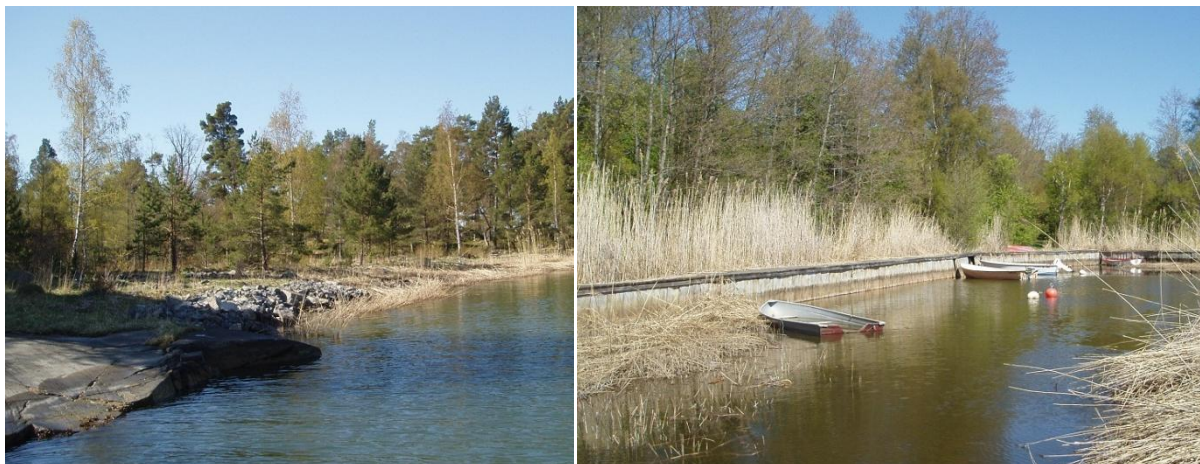
Länsstyrelsens kartering av strandexploatering visar en kraftig exploatering av hus och bryggor vid vikens västra strand (Långvik, Ramsdalen) samt vid den östra stranden i höjd med södra Ramsdalen, vid Ängsvik samt vid tröskelområdets norra strand. De södra delarna av viksystemets stränder redovisas som oexploaterade (Torpe-Infjärden, Slängen, Mörtviken) och även kortare strandavsnitt vid Säbyviken förefaller opåverkade av fysisk störning. Fältinventering bekräftar i stort sett denna bild. Dock är intrycket att graden av husexploatering är lägre vid Långvik och Ängsvik, eftersom bebyggelsen till stor del ligger ovanför de branta stränderna. Bebyggelsen utgörs ofta av fritidshus på naturtomter, men i flera områden har gräsmattor anlagts ända ned till vattnet. Antalet mindre bryggor uppskattades till cirka 80 vilket i jämförelse med andra områden får anses vara ganska lite. Dock finns sex småbåtshamnar/gemensamma bryggor med tillsammans cirka 600 båtplatser. Totalt uppskattades antalet båtplatser i viken till 750. Muddring och med stor sannolikhet också sprängning har utförts vid tröskelområdet (se höger bild nedan). Andra muddrade områden som noterades i fält är en vik vid fjärdens östra strand, norr om Snösundet och viken vid tillflöde 3. Utfyllnad och möjligen också muddring har vidare utförts vid några av småbåtshamnarna. I viksystemets sydöstra del finns ingen lokal mänsklig påverkans annat än viss båttrafik i Torpe-Infjärden.

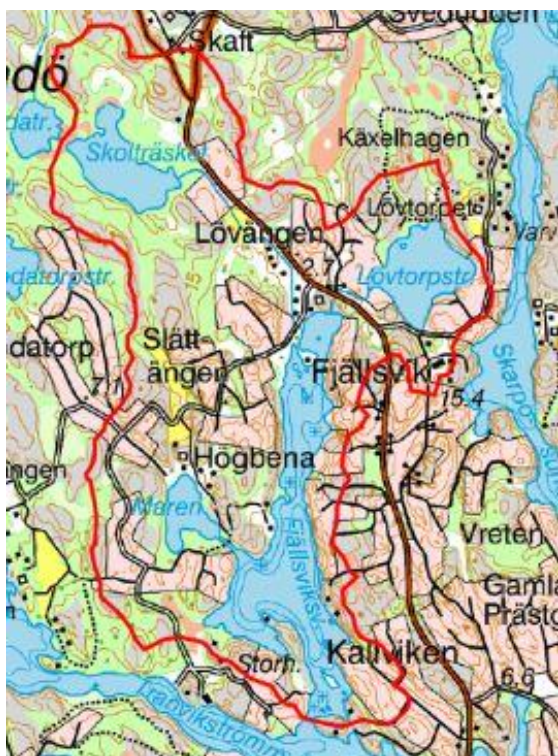
Fjällsviksvikens tillrinningsområde omfattar cirka 3 km² med avgränsningar enligt karta (röd linje). Markanvändningen domineras av skogsmark. Bebyggelse utgörs huvudsakligen av fritidshusområden som till viss del permanentats eller nyttjas för deltidsboende. I avrinningsområdet finns sjöarna Skolträsket och Lövtorpsträsket.

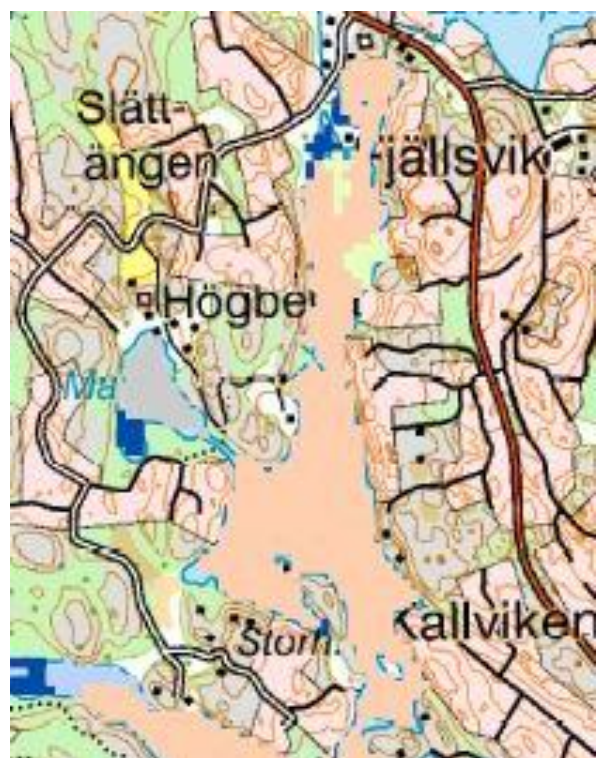
Länsstyrelsens naturtypskartering redovisar huvuddelen av Fjällsviksvikens botten som finsediment (rosa) och mindre områden som grunda hårdbottnar (ljusgrönt). I övrigt visas vassbälten i vikens norra del samt i Maren (mörkblå). Denna gloflada är oklassificerad. Vid fältbesök visade sig bottensubstratet i vikens djupaste del bestå av lös svart findetritusgyttja som luktade starkt av svavelväte. I sedimentet fanns delvis nedbrutna trådalger (cf *Vaucheria*). Strandområdenas botten dominerades av grovlerregyttja, men även sandiga botten förekom.

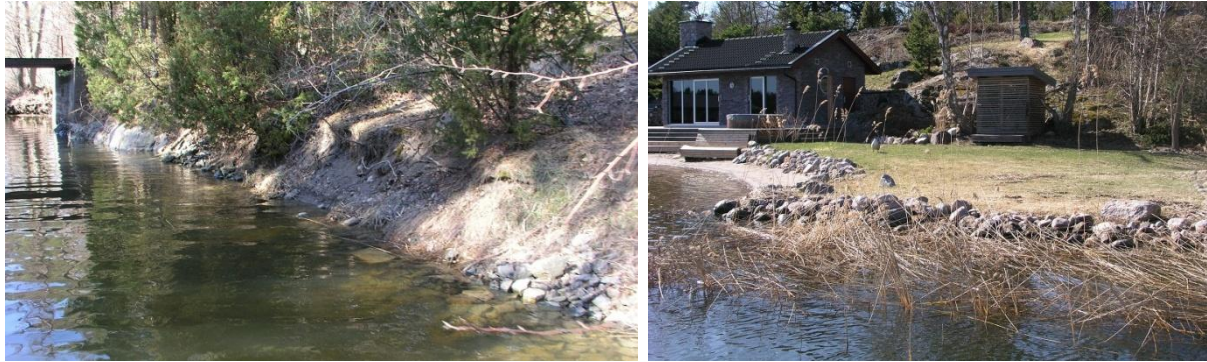
Länsstyrelsens kartering av bryggor och hus visar en mycket kraftig exploatering längs framförallt vikens sydöstra stränder. Den västra stranden har en generellt lägre exploateringsgrad med lågpåverkade områden norr om inloppet till Maren. Fältinventering bekräftar denna bild. Antalet bryggor uppgår till fler än 50 varav sex med plats för mer än tio båtar. I Maren som via en grävd kanal förbinds med Fjällsviksvikens västra del finns en småbåtshamn. Totalt uppskattades antalet båtplatser i viken till 150.

Erosionsrisk förelåg vid den grävda kanalen in till Maren. Ett fåtal tomter med anlagd gräsmatta och/eller utfyllda strandområden noterades. Uppgifter finns om muddring av vikens tröskel eller dess närområde.

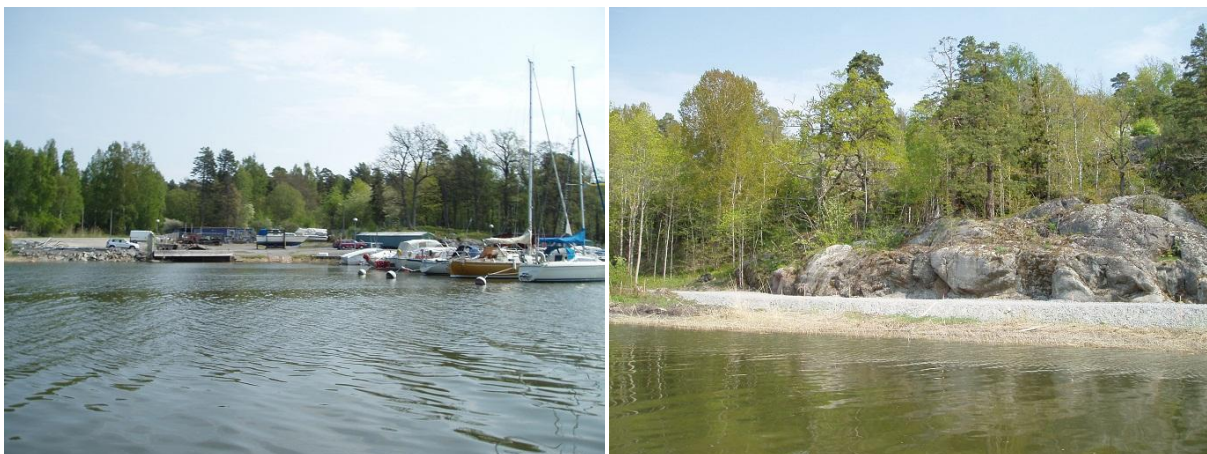
Länsstyrelsens kartering av strandexploatering visar en generell kraftig exploatering av hus och bryggor vid fjärdarnas nordöstra stränder och viken in mot Uddby kvarn (Raksta-Bergholmområdet). Övriga delar av stränderna redovisas som lågexploaterade eller ostörda av fysisk påverkan. Fältinventering bekräftar i stort sett denna bild. Den södra stranden vid tröskeln samt ett ca 400 m långt område norr om Noret vid tröskeln, är dock opåverkade av fysisk störning och inte kraftigt exploaterade så som framgår av länsstyrelsens kartering. Viken omges av ett kuperat och till stor del tätbebyggt landskap med permanentbostäder där avloppssystemen inte är fullt utbyggda. Längs Kalvfjärdens stränder finns ett stort antal småbåtshamnar och större gemensamma brygganläggningar. Totalt uppskattades antalet båtplatser i viken till mer än 1000. Antalet bryggor och båtplatser i Ällmorafjärden har inte uppskattats, men här finns åtminstone tre småbåtshamnar/större gemensamma brygganläggningar. Muddrade och/eller utfyllda områden noterades vid flera områden, bland annat vid Kalvfjärdens nordöstra del. En nyanlagd väg löper längs den nordvästra stranden i fjärdens innersta del.

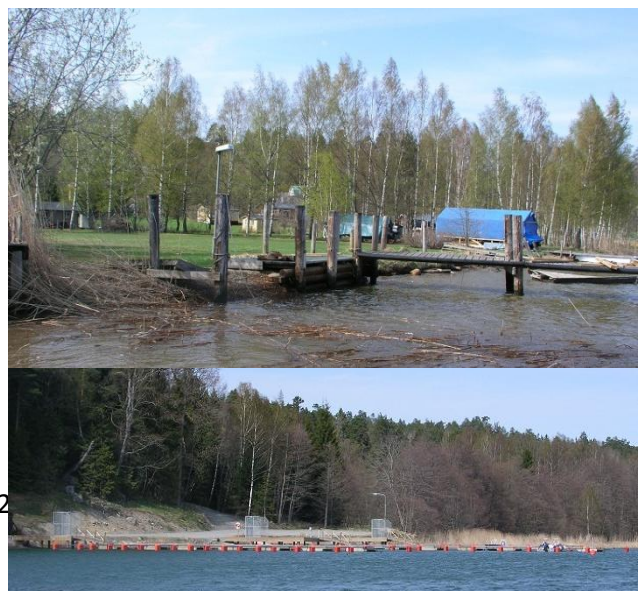
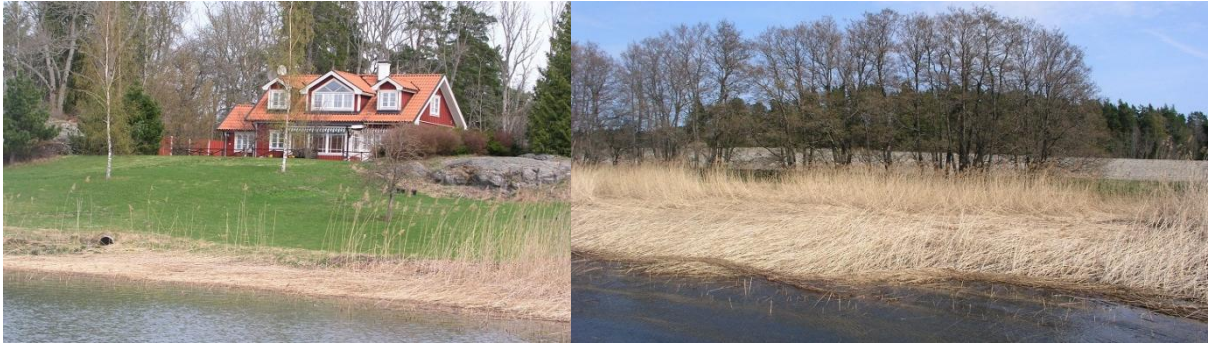
Länsstyrelsens kartering av strandexploatering visar ingen eller endast mindre exploatering längs huvuddelen av Landfjärdens stränder. Den södra delen av västra stranden redovisas dock som kraftigt exploaterad både av hus och av bryggor. Karteringen anger också tydlig exploateringsindikation vad gäller hus i höjd med Häringe slott vid den östra stranden. Fältinventering bekräftar i stort sett denna bild. Vid bebyggda områden längs den västra stranden ligger brygganläggningarna tätt och de grunda bottenarna bär tydliga spår av flera muddringar. I detta område finns också en småbåtshamn med varv, och längre

norrut finns ytterligare en småbåtshamn som av allt att döma är nyanlagd. Vid den östra stranden finns några tomter med anlagd strandnära gräsmatta och sandstrand. Antalet bryggor i viken uppskattades till cirka 30, undantaget småbåtshamnarna, och antalet båtplatser vid de båda småbåtshamnarna till 400. Totalt uppskattades antalet båtplatser i viken till cirka 500.

Aktivt brukad åkermark finns öster om viken. Mot stranden finns en ca 30 m bred skyddszon av öppen/halvöppen mark bevuxen med lövträd. Värt att nämna är att en del av muddermassorna från de biotopvårdande insatser som utförts vid Träsksjöbäckens mynning har lagts upp i vassområdet och riskerar att svallas ut vid högvatten.

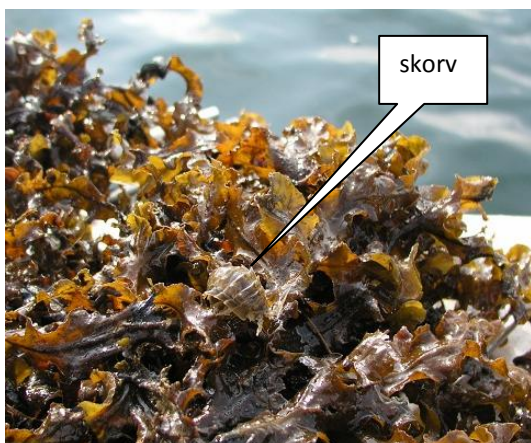
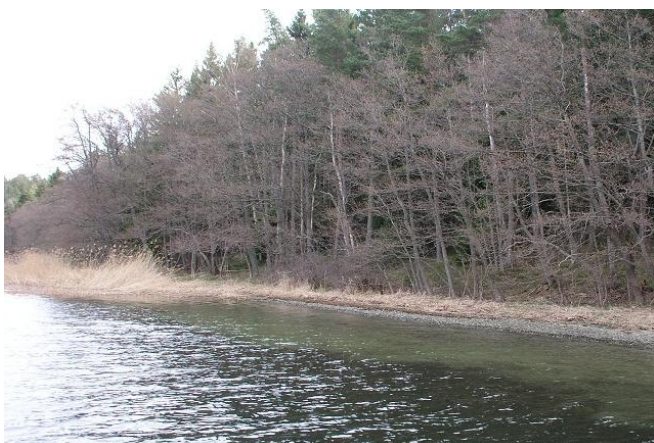
I Norsfjärden noterades rikligt med lösliggande frisk blåstång till minst 8 m. Fastsittande blåstång kunde beläggas till minst 4 m. I övrigt noterades sparsamt med undervattensvegetation, och då framförallt i de innersta södra delarna samt vid viken utanför Hyttamaren. Slinga och borstnate förekom till som mest 6,5 m. Endast kortare strandavsnitt kantades av vassar.

Ca hälften av vikens botten utgör grundområden (0-6 m) med grundläggande förutsättningar för höga biologiska och ekologiska värden. Baserat på kompensationsdjup beräknat från det siktdjup som registrerades vid den aktuella inventeringen uppgår undervattensvegetationens teoretiska maximala djuputbredning till 14 m, motsvarande ca 85 % av vikens botten.

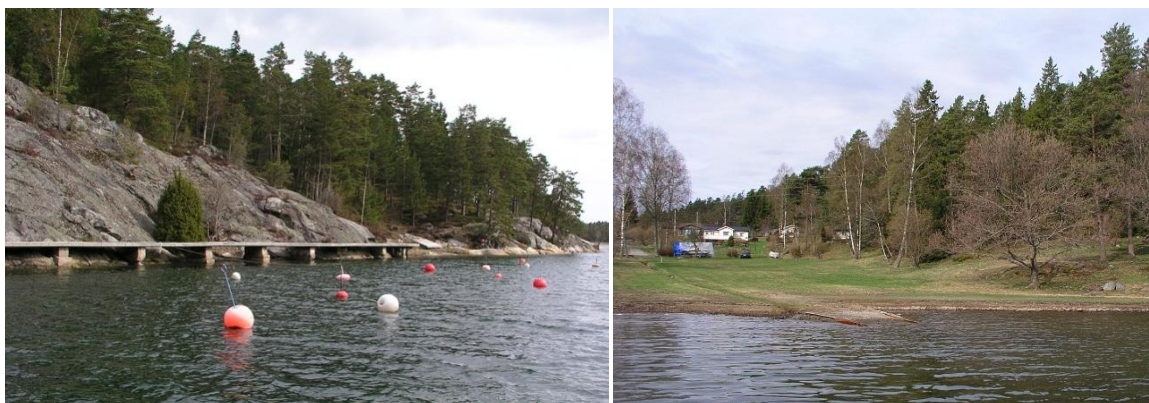
Länsstyrelsens kartering av strandexploatering visar en generellt kraftig exploatering vid mynningsområdets norra strand samt längre in vid den västra stranden. Vikens östra och sydöstra delar var i princip opåverkade av fysisk exploatering. De områden som länsstyrelsens kartmaterial utpekade som mycket kraftigt exploaterade gav vid fältbesöket intryck av att vara mindre påverkade än så. Förklaringen till det ligger dels i att de branta stränderna delvis gav begränsad insyn mot bebyggelsen, dels i att tomterna till största delen hade karaktär av skogs- och naturtomter. Antalet mindre bryggor uppskattades till cirka 40 varav flera utgjordes av äldre stenkistor. I mynningsområdet och den inre västra viken har gemensamma bryggor anlagts på relativt skonsamt vis med bryggor/spängar längs håll- och blockstränderna. Vid dessa och andra gemensamma anläggningar finns plats för uppskattningsvis 200 båtar. Totalt uppskattades antalet båtplatser i viken till 300. Tydliga spår av muddring sågs endast vid kanalen till Hyttamaren. I den västra vikens inre del gränsade äng/gräsmatta mot vattnet och vass hade avverkats vid stranden.

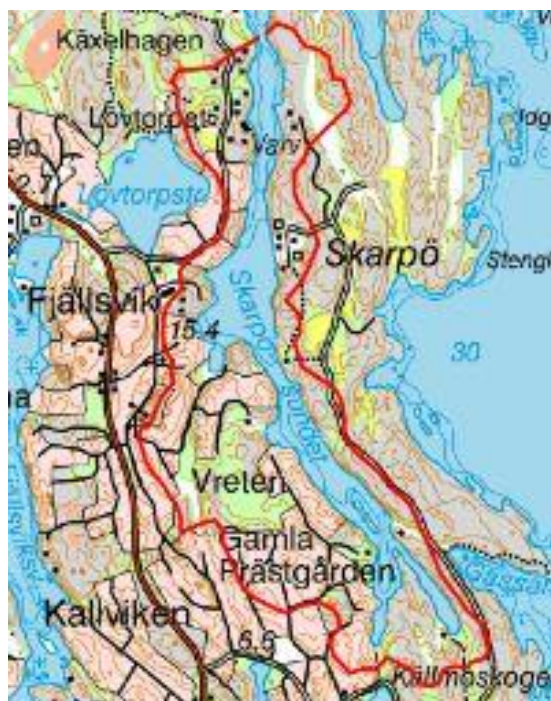
Skarpösundets tillrinningsområde omfattar cirka 1,1 km² med avgränsningar enligt karta (röd linje). Markanvändningen domineras av skogsmark. Bebyggelse utgörs huvudsakligen av fritidshusområden som till viss del permanentats eller nyttjas för deltidsboende. Industrimark utgörs av en såg/bräddgård och ett varv vid vikens västra strand.

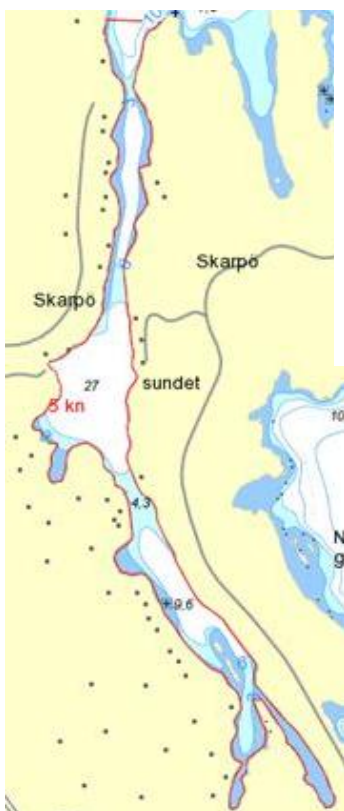
Vikens centrala del är relativt öppen och med en relativt flack och djup botten kring 20 m. Vid fältinventering noterades ett största djup av 27 m. Skarpösundets innersta södra delar är mycket grunda (<2 m). Drygt 30 % av vikens botten är grundare än 3 m, och ca 50 % är grundare än 6 m. Vikens medeldjup beräknades till 7,7 m och dess volym till 2,8 Mm³. Med hänsyn taget till enbart tillrinning från omgivande landområden beräknades vikens teoretiska omsättningstid till drygt 9 år. Vattenomsättningen styrs dock huvudsakligen av utbytet med utanförliggande fjärdar.

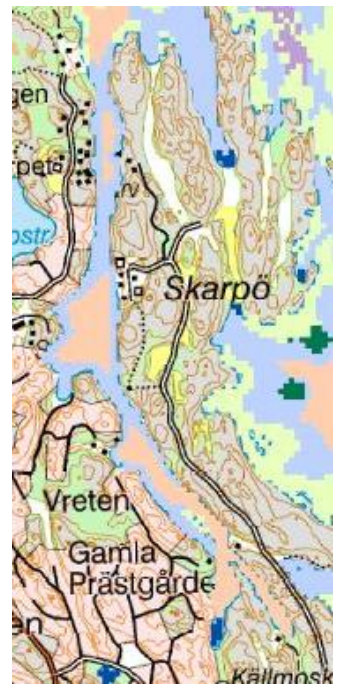
Länsstyrelsens naturtypskartering redovisar Skarpösundets djupare bottenar som finsediment (rosa) och de grundare områdena som glacial lera (ljusblå). I övrigt visas vassbälten i vikens sydvästra del (mörkblå). Vid fältbesök visade sig bottenstrukt i vikens djupaste del bestå av lös svart findetritusgyttja som luktade starkt av svavelväte. Strandområdenas botten var relativt varierade och utgjordes omväxlande av sand, grus, siltig sand, lera och grovleregyttja.

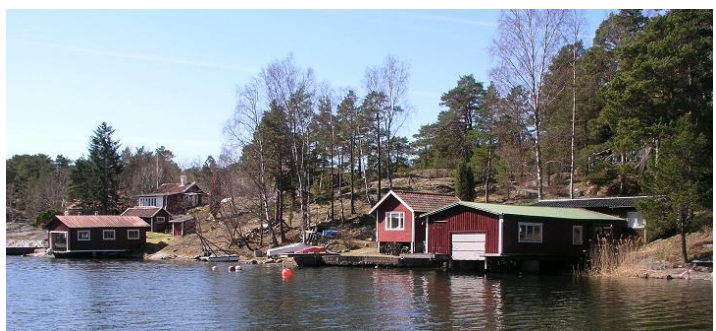
Länsstyrelsens kartering av strandexploatering visar en generellt kraftig exploatering längs vikens västra strand med de starkast påverkade områdena i den sydöstra delen. Kartmaterialet indikerar en högre exploateringsgrad för bryggor än för hus. Områden opåverkade av

fysisk störning återfinns längs vikens östra strand. Fältinventering bekräftar denna bild. Vid den västra stranden finns bland annat en såg/brädgård och ett varv. Bebyggelsen utgörs ofta av fritidshus på naturtomter, men i några områden har gräsmattor anlagts ända ned till vattnet. Antalet bryggor uppskattades till över 60. Dessutom finns en marina med plats för cirka 100 båtar och en småbåtshamn med ytterligare cirka 50 båtplatser. Totalt uppskattades antalet båtplatser i viken till 300. Uppgifter om muddring finns för den sydvästra delen av viken och spår av vattenverksamheten är tydliga i fält.

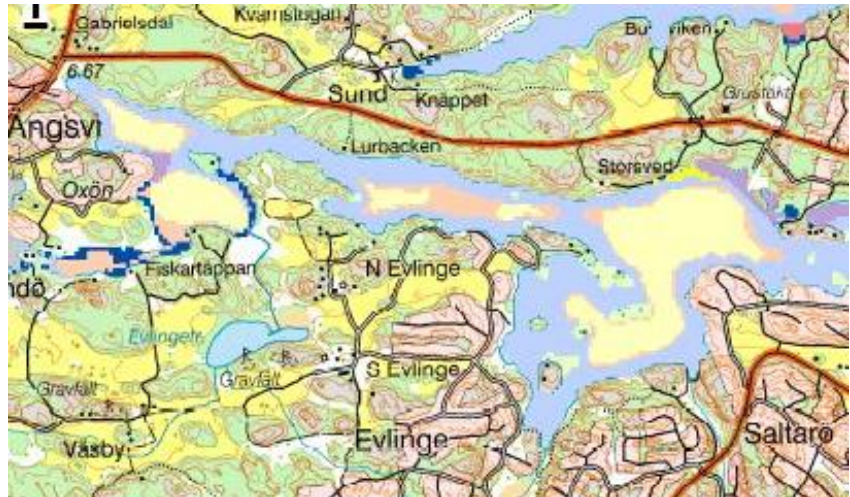
Länsstyrelsens naturtypskartering redovisar hela viksystemet undantaget Prästfjärden. De djupare bottenarna i Skrävlfjärden och Trattfjärden anges som gasläckande finsediment (ljusgul) eller finsediment (rosa). Mindre områden vid Oxön, Ångsvik samt vid Skrävlfjärdens norra strand visas som en mosaik av hård- och mjukbotten (lila). Vid det senare området finns även ett avsnitt med sand (gul). Övriga delar redovisas som glaciallera (ljusblå). Vid Trattfjärden och Väsbyströmmens stränder redovisas också vassbälten (mörkblå).

Vid Trattfjärden och Väsbyströmmens stränder redovisas också vassbälten (mörkblå). Vid fältbesök bekräftades genomgående denna bild. Bottenstrukturer i viksystemets djupare delar visade sig bestå av gråsvart findetritusgyttja och strandområdenas botten utgjordes huvudsakligen av grovlerregyttja och lera. Sandbottenar förekom förutom vid Skrävlfjärdens norra strand även i Saltaröströmmen och i en lite skyddad vik i Trattströmmen.

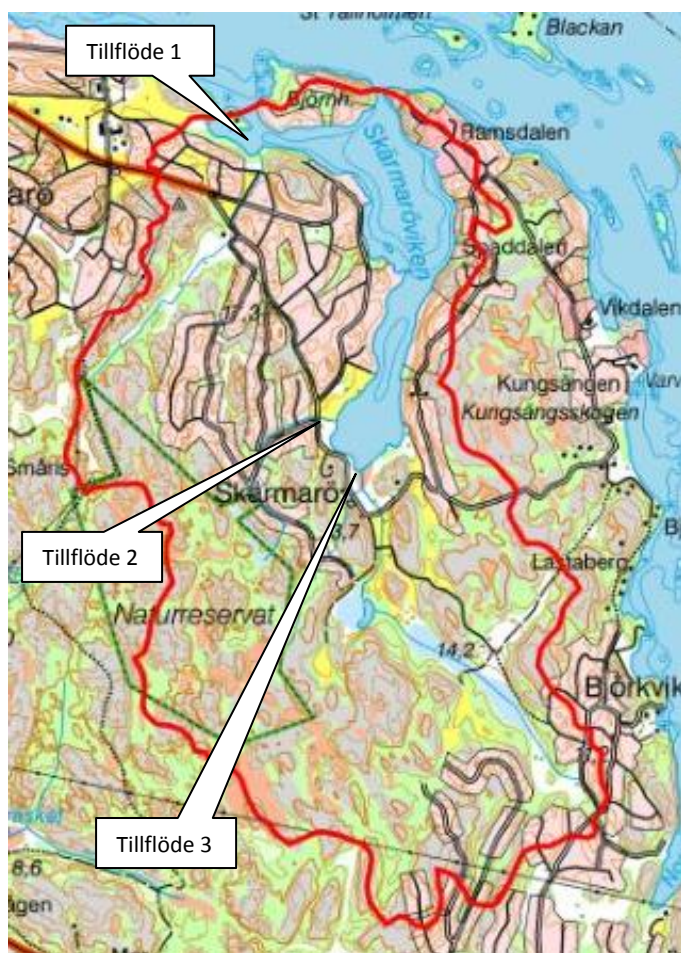
Skärmarövicens tillrinningsområde omfattar cirka 7 km² med avgränsningar enligt karta (röd linje). Markanvändningen domineras av skogsmark. Bebyggelse utgörs huvudsakligen av fritidshusområden som till viss del permanentats eller nyttjas för deltidboende.

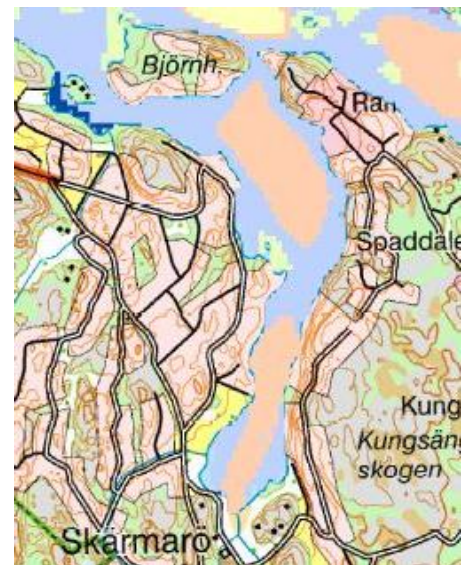
Länsstyrelsens naturtypskartering redovisar Skärmarö-vikens djupare botten som finsediment (rosa) och de grundare områdena som glacial lera (ljusblå). I övrigt visas vassbälten i vikens nordvästra del (mörkblå). Vid fältbesök visade sig bottenstrukt i vikens djupaste del bestå av lös gråsvart findetritusgyttja som luktade lite svavelväte. Strandområdenas botten dominerades av grovleregyttja.

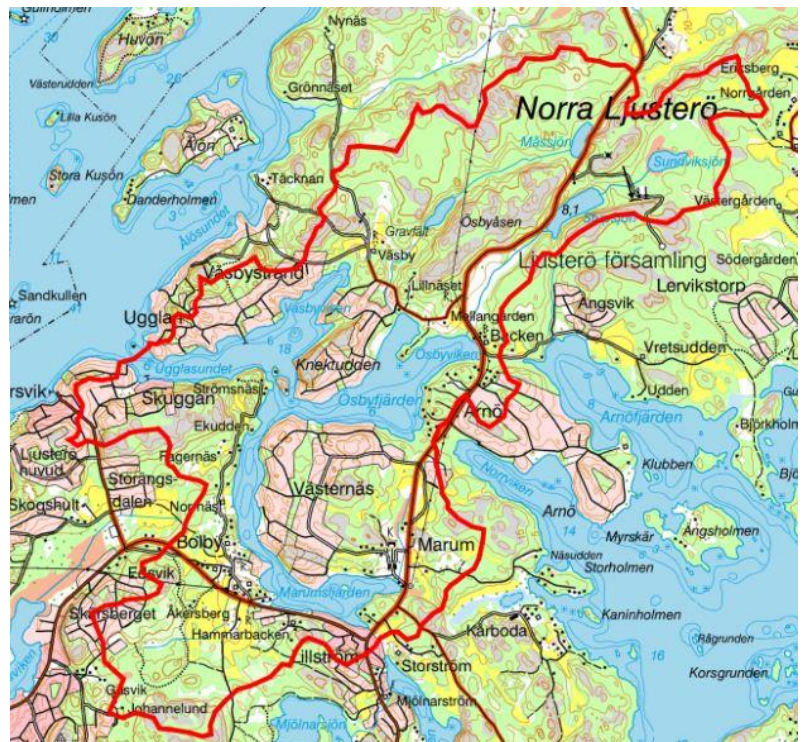
Viksystemets tillrinningsområde omfattar cirka 12 km² med avgränsningar enligt karta (röd linje). Markanvändningen domineras av skogsmark. Bebyggelse utgörs huvudsakligen av fritidshusområden som till viss del permanentats eller nyttjas för deltidsboende. Kategorin öppen mark nedan omfattar även en golfbana norr om viksystemet. Fyra mindre sjöar finns norr om viken.

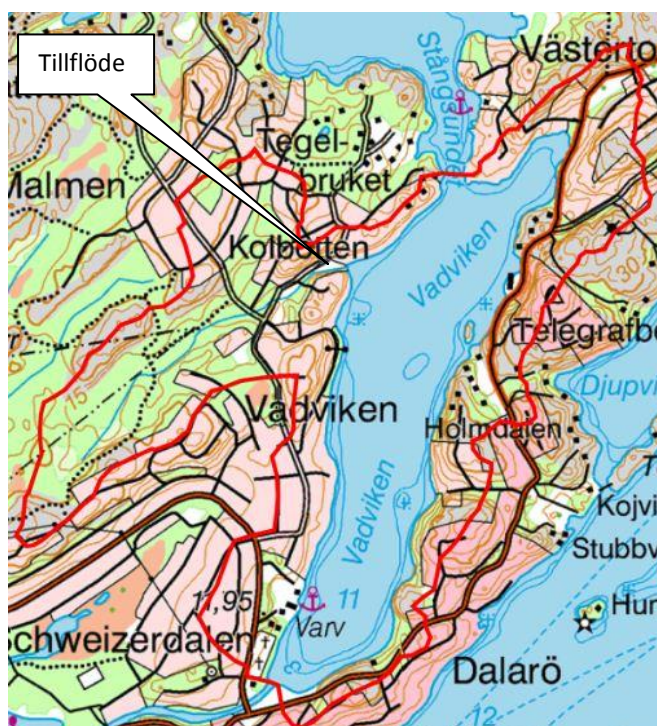
Vadvikens tillrinningsområde omfattar cirka 1,8 km² med avgränsningar enligt karta (röd linje). Markanvändningen utgörs nästan helt av skogsmark och bebyggelse; huvudsakligen i form av fritidshusområden som till viss del permanentats eller nyttjas för deltidsboende. Stora delar av vikens stränder är branta hållmarker, särskilt i de östra delarna. Vid fältbesöket noterades ett tillflöde vid vikens västra strand. Den totala tillrinningen till viken från kringliggande marker beräknades till 0,50 Mm³/år.

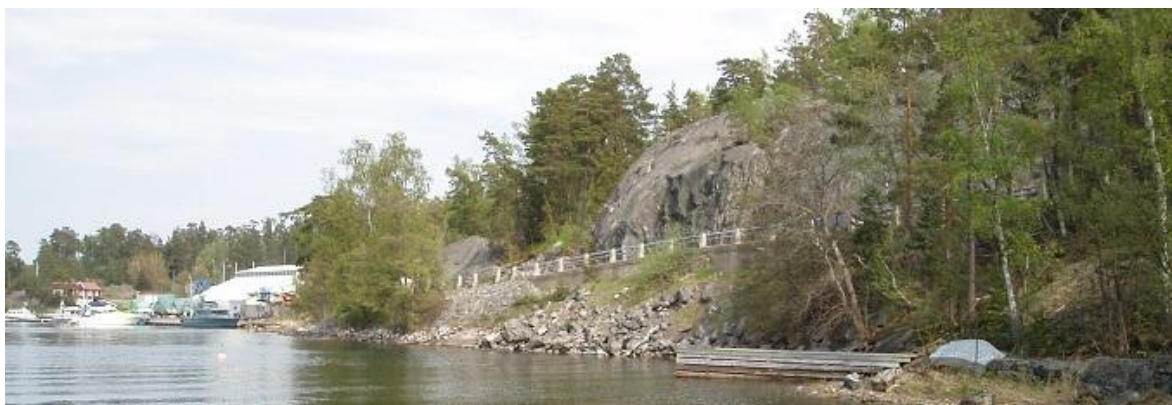
Länsstyrelsens naturtypskartering redovisar större delen av Vadvikens bottenar som finsediment (rosa). Tröskelområdet vid Stångsundet redovisas som glaciallera (ljusblå), liksom några områden i höjd med Holmdalen. De västra stränderna redovisas som en mosaik av hård- och mjukbotten (lila) och områden med sand (gul) visas vid den östra stranden norr om Holmdalen samt vid vikens södra del i anslutning till kanalen. Av kartmaterialet framgår också två områden med hårbotten, nämligen vid vikens två grynnor. Fältbesök bekräftade generellt denna bild. Bottensubstratet i vikens djupaste del visade sig bestå av lös svart findetritusgyttja som luktade svavelväte, och det är troligt att åtminstone delar av de djupare bottenarna utgörs av gasläckande organogena finsediment. Strandområdenas bottenar var varierade och bestod omväxlande av sand, grus, lera och grovleregyttja. Tröskelområdets botten utgjordes av sand och grus på sandig lera.

Vadvikens norra mynningsområde och centrala norra delar tillhör vågexponeringsklass *Måttligt skyddad* och de övriga delarna klassen *Mycket skyddad*.

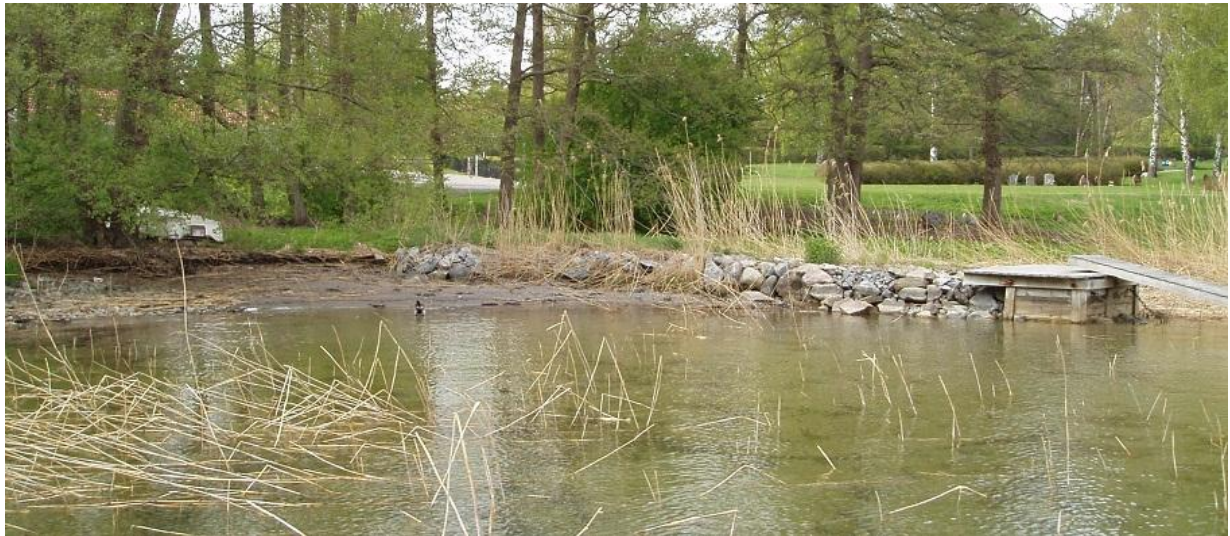
Ca 40 % av vikens botten utgör grundområden (0-6 m) med grundläggande förutsättningar för höga biologiska och ekologiska värden. Baserat på kompensationsdjup beräknat från det siktdjup som registrerades vid den

aktuella inventeringen uppgår undervattenvegetationens teoretiska maximala djuputbredning till 13,6 m, motsvarande ca 75 % av vikens botten.

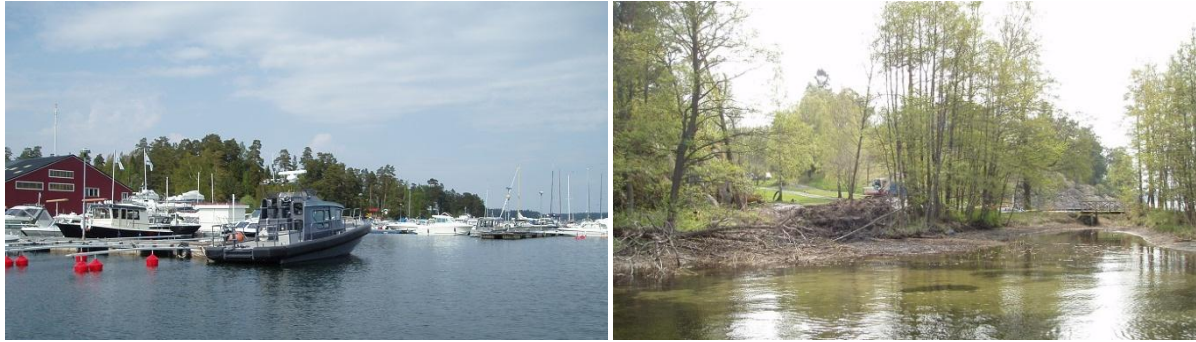
Påverkansgrad: Hög (klass 5)

Länsstyrelsens kartering av strandexploatering visar en generellt kraftig exploatering av hus och bryggor längs större delen av vikens stränder. Områden som utpekades som mindre exploaterade visade sig i fält vara påtagligt påverkade av fysisk störning i form av bryggor och/eller strandnära hus. I viken finns två varv, tre större småbåtshamnar och ett stort antal mindre bryggor. Totalt uppskattades antalet båtplatser i viken till 800. Tydliga spår av muddring sågs bl.a. vid kanalen i vikens södra del samt vid ett grundområde innanför Holmdalsholmen. En kyrkogård finns väster om kanalen vid vikens södra strand.
